Aggiornamento del  
Documento di Valutazione dei Rischi  
con il  
Piano degli interventi di adeguamento

Società **Comune di Vimercate**

Unità produttiva **Biblioteca Civica - Piazza Unità d'Italia, 25**

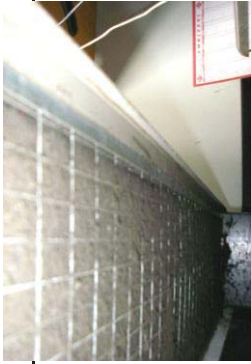
2	3	6
Generale	Non viene effettuata la periodica pulizia dei filtri dei termoconvettori

2017	Adeguare	3	2	6

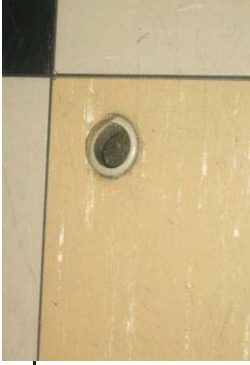
Generale	Alcuni pannelli della pavimentazione flottante sono dotati di aperture per il passaggio dei cavi	Chiudere le aperture inutilizzate

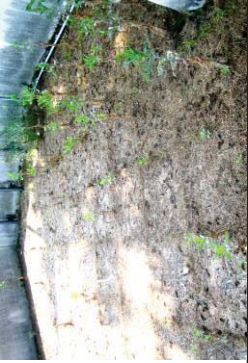
Reperto	Carenza evidenziata	Intervento di adeguamento o di miglioramento	Programma di intervento	P	D	R
Terrazzo	La manutenzione del verde è inadeguata; gli aghi di pino impediscono il deflusso dell'acqua piovana	Manutenere

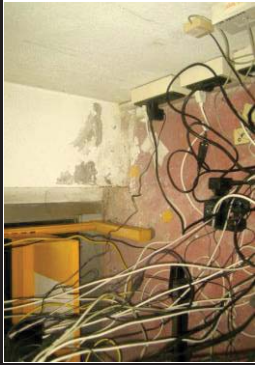
In corso	1	3
Piano interrato Sala Informatica Locale Server	Vi sono in uso ciabatte appoggiate sul tavolo o a terra	Fissare le ciabatte a parete			1	3
Piano interrato Sala Informatica Locale Server	Vi sono risalite di umidità in un angolo	Manutenere

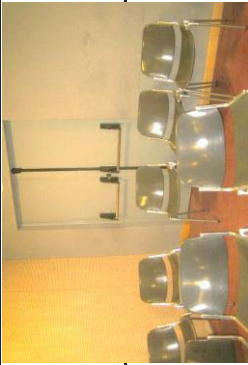
Reparto	Carenza evidenziata	Intervento di adeguamento o di miglioramento	Programma di intervento	P	D	R
Piano interrato Sala conferenze	Le sedie spesso non sono legate tra loro e sono posizionate davanti ad una porta di emergenza	Legare tra loro

1	4	4
		Lasciare sempre libere le vie di fuga		1	4	4
Piano interrato Sala conferenze	Le apparecchiature elettriche non vengono disalimentate quando l'edificio non è presidiato	Installare un timer

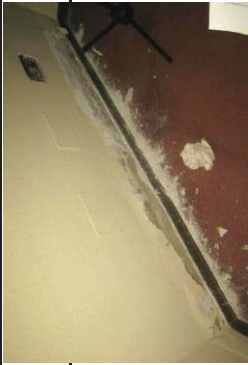
1	4	4
Piano interrato Sala regia della Sala conferenze	Il quadro elettrico presenta un'apertura pericolosa	Manutenere		1	4	4
Piano interrato Sala regia della Sala conferenze	Le apparecchiature elettriche sono alimentate mediante due ciabatte appoggiate a terra	Fissare le ciabatte a parete

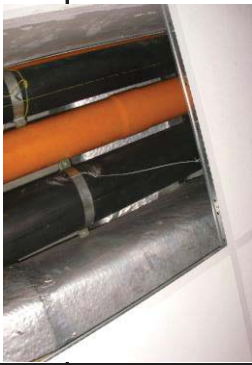
Piano interrato Sala regia della Sala conferenze	Il controsoffitto è ancorato mediante fil di ferro ad una tubazione

Adeguaire		3	3	9

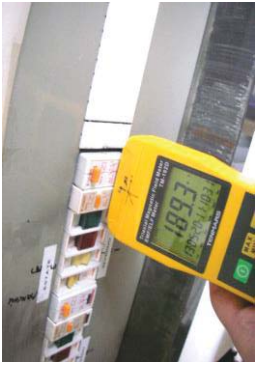
*	*	*
Area Sistema Bibliotecario - quadro elettrico	Valutazione dell'esposizione occupazionale a campi elettromagnetici a bassa frequenza (30 – 2000 Hz) secondo quanto previsto dal Titolo VIII del D. Lgs. 81/08 (Capo I e Capo IV)	Non significativa		*	*	*
Piano terra Sala Ragazzi - quadro elettrico	Valutazione dell'esposizione occupazionale a campi elettromagnetici a bassa frequenza (30 – 2000 Hz) secondo quanto previsto dal Titolo VIII del D. Lgs. 81/08 (Capo I e Capo IV)	Si segnala la presenza di due interruttori dei fancoil con evidenze di surriscaldamento; a contatto presentano emissioni pari a 210,4 $\mu$ T e 189,3 $\mu$ T; se ne consiglia la sostituzione

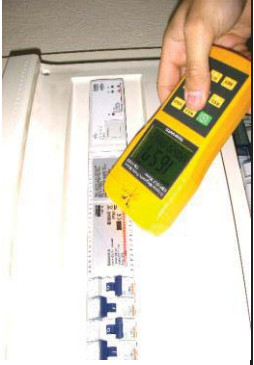
*	*	*
Piano interrato Sala regia della Sala conferenze	Valutazione dell'esposizione occupazionale a campi elettromagnetici a bassa frequenza (30 – 2000 Hz) secondo quanto previsto dal Titolo VIII del D. Lgs. 81/08 (Capo I e Capo IV)	Si segnala la presenza di un trasformatore che a contatto presenta emissioni pari a 165.7 µT; se ne consiglia la sostituzione

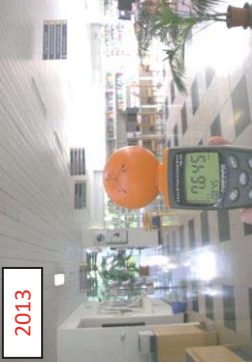
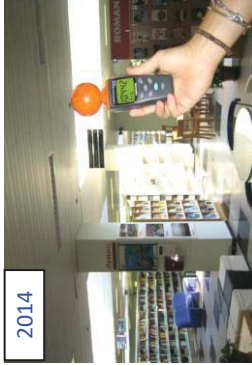
1	2	2
Generale	Valutazione dell'esposizione occupazionale a campi elettromagnetici ad alta frequenza (50 – 3500 MHz) secondo quanto previsto dal Titolo VIII del D. Lgs. 81/08 (Capo I e Capo IV)	Si segnala la presenza di un significativo valore di fondo; nella zona dell'ingresso sono state rilevate emissioni pari a 10,442 V/m	<div style="display: flex; justify-content: space-around;">

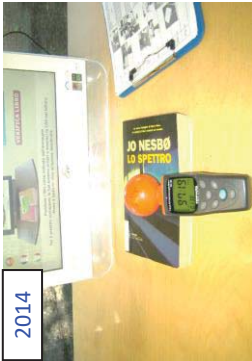
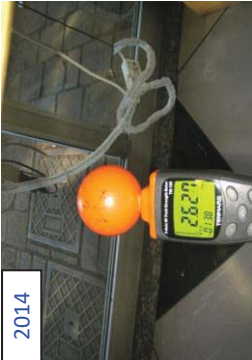
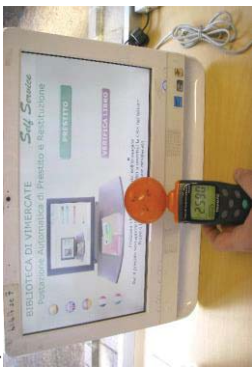
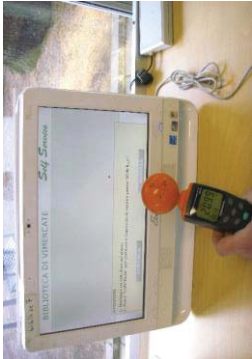
</div>	Si segnala la presenza di antenne a radiofrequenza per la lettura dei codici a barre che presentano emissioni attorno ai 20 V/m; si precisa che tale livello di emissioni si raggiunge solamente quando si attiva il servizio di lettura; verificare la conformità dell'impianto ai requisiti di legge e vietare lo stazionamento degli operatori <div>

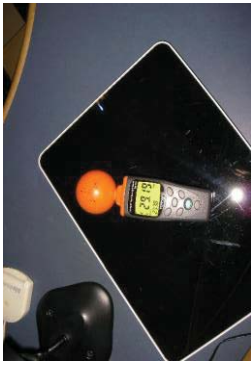
Piano terra zona ricevimento pubblico	Valutazione dell'esposizione occupazionale a campi elettromagnetici ad alta frequenza (50 – 3500 MHz) secondo quanto previsto dal Titolo VIII del D. Lgs. 81/08 (Capo I e Capo IV)	Si segnala la presenza antenne RFID a radiofrequenza per la lettura dei codici a barre che presentano emissioni pari a 29,19 V/m (1326,9 mW/m2); verificare la conformità dell'impianto ai requisiti di legge <div>

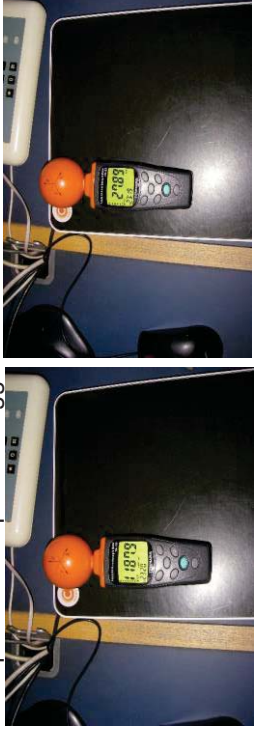
Reparto	Carenza evidenziata	Intervento di adeguamento o di miglioramento	Programma di intervento	P	D	R
Piano terra Sala Ragazzi	Valutazione dell'esposizione occupazionale a campi elettromagnetici ad alta frequenza (50 – 3500 MHz) secondo quanto previsto dal Titolo VIII del D. Lgs. 81/08 (Capo I e Capo IV)	<p>Si segnala la presenza di un'antenna RFID a radiofrequenza per la lettura dei codici a barre che presenta emissioni pari a 27,89 V/m (1187,9 mW/m<sup>2</sup>); verificare la conformità dell'impianto ai requisiti di legge</p>
