Aggiornamento del  
Documento di Valutazione dei Rischi  
con il  
Piano degli interventi di adeguamento

**CARENZE EVIDENZIATE E PROGRAMMA DI ATTUAZIONE  
DEGLI INTERVENTI DI ADEGUAMENTO E MIGLIORAMENTO**

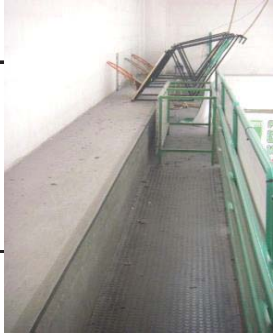
Reparto	Carenza evidenziata	Intervento di adeguamento o di miglioramento	Programma di intervento	P	D	R
Palestra Spalti	Le tribune presentano un parapetto realizzato con tubi disposti in orizzontale; al termine delle tribune in parapetto può essere agevolmente scavalcato per accedere alla zona del tabellone	Adeguare	Effettuato	3	4	12
Palestra Spalti	Le scale di accesso centrali e le scale del lato sud sono prive di corrimano	Installare

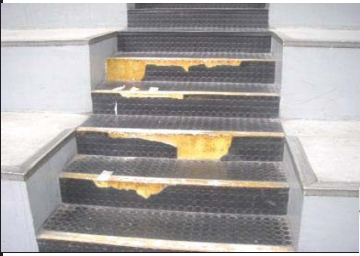
2	2	4
Palestra Spalti	La gomma bullonata degli spalti è ammalorata in alcuni punti

Manutenere

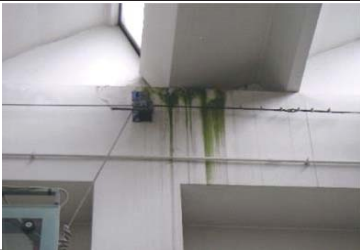
1	3	3
Palestra	<i>Sul ripiano posto sopra il termoconvettore e il canestro (lato sud) vi è depositata molta polvere</i>	<i>Pulire periodicamente</i>		3	1	3
Palestra	<i>Sono visibili tracce di infiltrazioni lungo la parete del lato nord con un principio di formazione i muffe</i>

<i>Verificare e mantenere</i>		3	2	6
Palestra	<i>Su entrambi i canestri sono state installate delle luci a led: i cavi di alimentazione sono stati collegati all'impianto elettrico sfruttando canaline esistenti (rompendole in alcuni punti per permettere l'ingresso o l'uscita dei cavi stessi)</i>
