Aggiornamento del  
Documento di Valutazione dei Rischi  
con il  
Piano degli interventi di adeguamento

**CARENZE EVIDENZIATE E PROGRAMMA DI ATTUAZIONE  
DEGLI INTERVENTI DI ADEGUAMENTO E MIGLIORAMENTO**

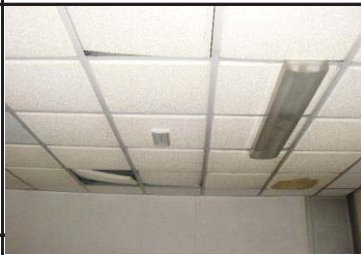
Reparto	Carenza evidenziata	Intervento di adeguamento o di miglioramento	Programma di intervento	P	D	R
Generale	Sopra le porte delle aule vi sono installati vetri sopraluce	Verificarne l'ancoraggio		2	3	6
Generale	Le porte delle aule presentano una luce netta di 80 cm, con apertura verso l'esterno	Prevederne l'ampliamento (soprattutto per le aule più affollate)		3	2	6
Generale	Vi sono installate porte e vetrate con vetri al di sotto del metro di altezza	Produrre la documentazione relativa alla resistenza agli urti		2	3	6
Generale	I ripostigli del piano terra e del primo piano non sono ventilati direttamente verso l'esterno	Adeguare		2	2	4
Generale	Nelle intercapedini delle pareti (soprattutto nella guardiola) sono presenti numerosi insetti "forbicine"	Prevedere una disinfestazione	Effettuato	3	2	6
Atrio ingresso	Vi sono alcuni pannelli della controsoffittatura smossi

Manutenere		1	3	3
Palestra	Il locale è dotato di finestre posizionate ad oltre 4 metri di altezza, con apertura a vasistas; non sono dotate di idoneo dispositivo ergonomico di comando	Installare un idoneo dispositivo ergonomico di comando dell'apertura
