Aggiornamento del
Documento di Valutazione dei Rischi
con il
Piano degli interventi di adeguamento

Comune di Vimercate

Uffici del Palazzo Municipale - Piazza Unità d'Italia, 1

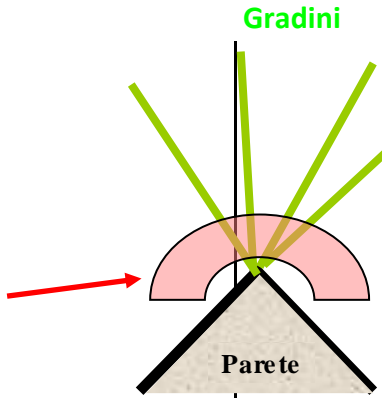
2	4	8
Cantina / Archivio	La scala di accesso inizia direttamente dall'atrio, senza il pianerottolo; anziché essere interrotta da un pianerottolo ci sono dei gradini triangolari; il corrimano è incompleto; la pedata dei primi gradini misura 31 cm e si stringe poi fino a 27 cm; l'alzata arriva in qualche caso a 25 cm	Adeguare. Proteggere almeno lo spigolo del pianerottolo con una struttura semicircolare che impedisca di posare il piede nella zona in cui la pedata è ridotta o assente

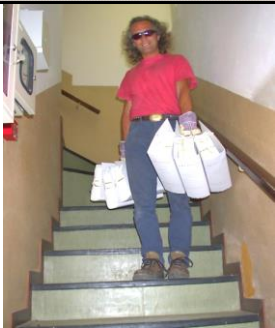
Reparto	Carenza evidenziata	Intervento di adeguamento o di miglioramento	Programma di intervento	P	D	R
Cantina / Archivio	I documenti vengono trasportati transitando attraverso la scala	Ridurre il carico trasportato per ogni singolo passaggio; fare in modo che resti sempre libera una mano per reggersi al corrimano

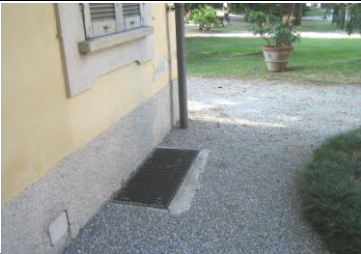
Effettuato in parte	4	4	16
Cantina / Archivio	All'ingresso vi è installato un quadro elettrico dotato di interruttori non identificati	Identificare		2	3	6
Cantina / Archivio	La segnaletica di emergenza è insufficiente	Adeguare	In corso	1	4	4
Cantina / Archivio	Il carico di incendio è elevato (vi era un impianto di spegnimento ad anidride carbonica, ora non più in funzione)	Rimettere in funzione l'impianto di spegnimento automatico		1	4	4
Cantina / Archivio	Vengono segnalate notevoli infiltrazioni di acqua piovana in prossimità di un canale di scarico esterno	Verificare e mantenere

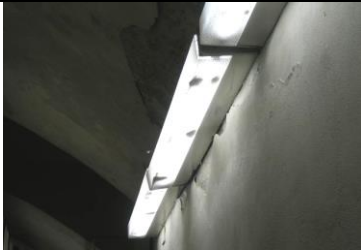
Reparto	Carenza evidenziata	Intervento di adeguamento o di miglioramento	Programma di intervento	P	D	R
Cantina / Archivio - zona vecchia	All'ingresso vi è installato un quadretto elettrico con gli interruttori non identificati	Identificare		2	2	4
Cantina / Archivio - zona vecchia	Vi sono installate lampade fluorescenti a parete, parzialmente disancorate	Manutenere

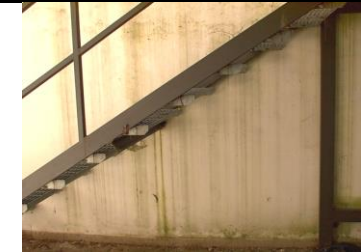
Cantina / Archivio - zona nuova	Vi sono risalite di umidità per capillarità (lato parco)	Manutenere

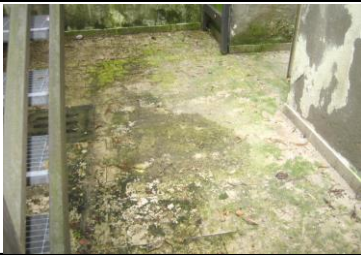
Reparto	Carenza evidenziata	Intervento di adeguamento o di miglioramento	Programma di intervento	P	D	R
Esterno cantina zona nuova	<i>L'uscita di emergenza conduce ad un pianerottolo in cui vi è una scala in ferro: le condizioni di pulizia sono insufficienti</i>	Adeguare

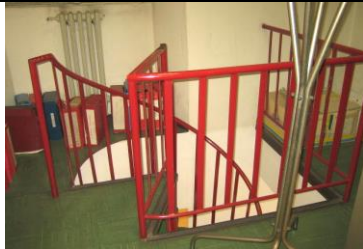
Trasferire le apparecchiature elettriche		2	4	8	
Piano terra - Tributi Archivio ex catasto	Vi sono due estintori appoggiati a terra	Installare a parete o sopra idonea piantana		2	3	6	
Piano terra - Tributi ex Uff. Catasto ora deposito	Il parapetto della scala a chiocciola è di altezza insufficiente	Adeguare

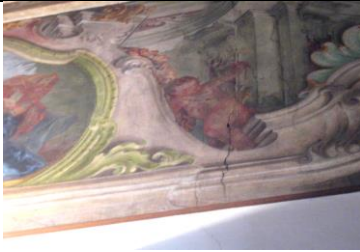
<i>Reparto</i>	<i>Carenza evidenziata</i>	<i>Intervento di adeguamento o di miglioramento</i>	<i>Programma di intervento</i>	<i>P</i>	<i>D</i>	<i>R</i>
Piano terra Ufficio Archivio	<i>Il locale non è compartimentato ai fini antincendio</i>	<i>Compartimentare</i>		1	4	4
Piano terra Bagno zona Ufficio Archivio	<i>Vi è installato un termosifone arrugginito</i>	<i>Manutenere</i>	Effettuato	1	2	2
Piano terra Sala "Luna"	<i>Vi è una fessura nella parete</i>	Verificare

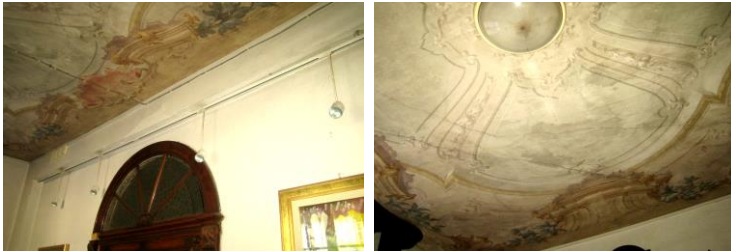
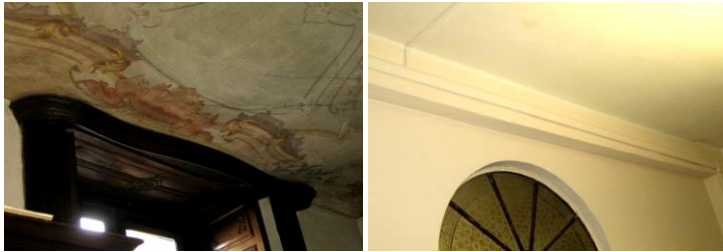
1	4	4
Piano terra Sala "Olimpo"	<i>Vi è in uso una ciabatta appoggiata a terra</i>	<i>Fissare la ciabatta a parete</i>		1	3	3
Piano terra Uff. Presidente del consiglio	<i>Vi sono fessure nel soffitto e nella trave; la trave, visibile anche nell'ufficio adiacente, risulta imbarcata</i>

Verificare ed eventualmente mantenere

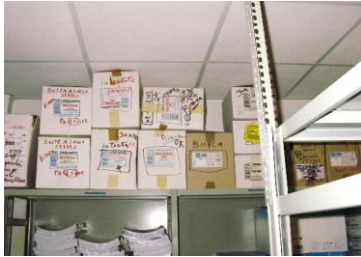
Piano terra Magazzino Cancelleria	Diversi scatoloni sono posizionati in prossimità del soffitto	Il materiale combustibile deve essere depositato a distanze superiori a 60 cm dal soffitto

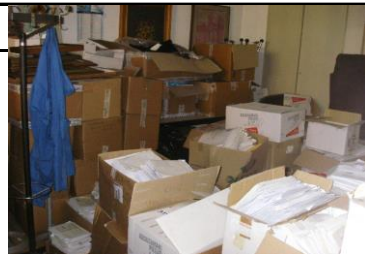
3	2	6	
Piano terra Bagno messi	Vi sono lesioni nelle pareti	Verificare		2	3	6	
Piano terra Bagno messi	La plafoniera è priva di schermo protettivo	Installare		1	3	3	
Piano terra Centro Stella	Non vi è installato un estintore ad anidride carbonica	Installare un estintore ad anidride carbonica da 5 kg	Effettuato	2	4	8	
Piano terra Centro Stella	Vi è depositato del materiale combustibile	Eliminare

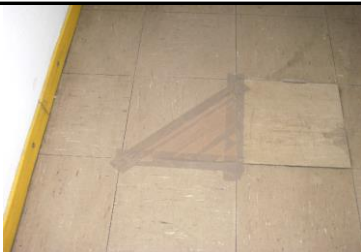
1	4	4	
Piano terra Area Ecologia	La pavimentazione in linoleum è parzialmente ammalorata: vi sono lesioni nei quadrotti di linoleum	Manutenere

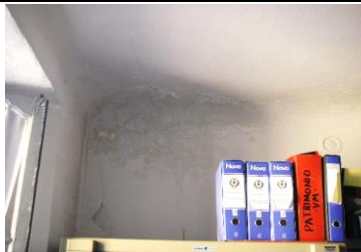
Reparto	Carenza evidenziata	Intervento di adeguamento o di miglioramento	Programma di intervento	P	D	R
Primo piano - LLPP Corridoio Uff. Sport	<i>Le finestre che si aprono verso la piazza presentano un parapetto di altezza inferiore al metro</i>	Adeguare		2	4	8
Primo piano - LLPP Corridoio Uff. Sport	<i>La segnaletica di emergenza è assente</i>	Adeguare la segnaletica	In corso	1	4	4
Primo piano - LLPP Uff. Patrimonio	<i>Vi sono tracce di infiltrazioni dal tetto</i>	Verificare e mantenere

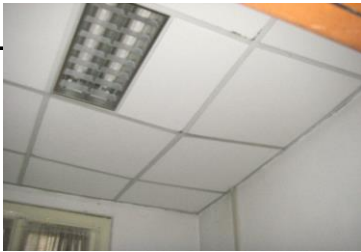
2	2	4
Primo piano - LLPP Bagno Ufficio Stampa	<i>Il controsoffitto risulta imbarcato</i>	Verificare e mantenere

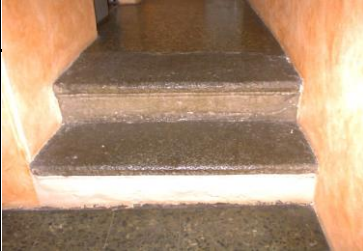
Primo piano - SIT Scala di accesso	<i>In prossimità del pianerottolo due gradini hanno l'alzata che supera i 20 cm di altezza</i>	Adeguare

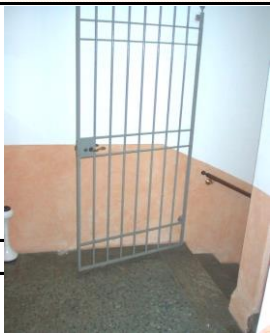
Reparto	Carenza evidenziata	Intervento di adeguamento o di miglioramento	Programma di intervento	P	D	R
Primo piano - SIT Scala di accesso	Al termine della scala vi è installato un cancello in ferro che si apre contro il senso di fuga	Installare un sistema di aggancio in apertura sulla parete

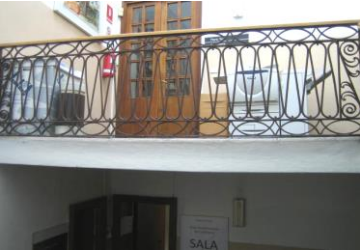
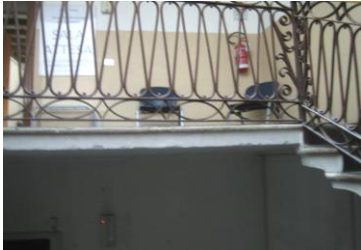
Reparto	Carenza evidenziata	Intervento di adeguamento o di miglioramento	Programma di intervento	P	D	R
Secondo e Terzo Piano - Pianerottolo scala Uffici Personale e Ragioneria	<i>Il pavimento vibra notevolmente al passaggio</i>

Verificare

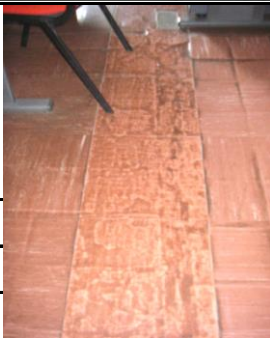
1	4	4
Primo Piano - Uff. Personale	<i>Vi sono avvallamenti nella pavimentazione</i>	Verificare e mantenere

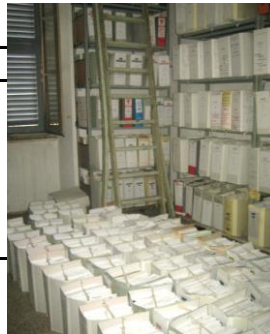
2	2	4
Torretta Archivio	La scaletta è pericolosa per urti per la testa	Adeguare		Effettuato in parte	2	3
Torretta Archivio	La scala di accesso è costituita da 17 gradini non è intervallati da un pianerottolo	Prevederne la realizzazione
