Aggiornamento del
Documento di Valutazione dei Rischi
con il
Piano degli interventi di adeguamento

Comune di Vimercate

Centro Sociale "San Gerolamo" - Via San Gerolamo

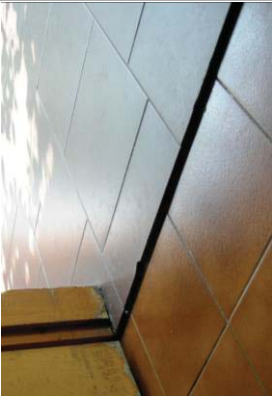
p.t. Centro Anziani Corridoio	La porta di emergenza è parzialmente ostruita da tavoli	Lasciare sempre libere le vie di fuga		2	3	6
p.t. Centro Anziani Corridoio	La pavimentazione presenta un gradino di circa un centimetro in corrispondenza di ogni porta (anche quella di emergenza), possibile fonte di inciampo	Adeguate installando apposite soglie

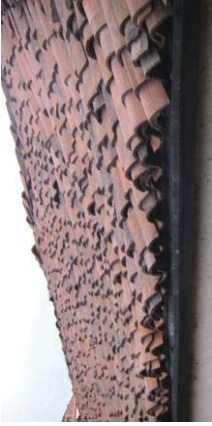
Posizionare in prossimità della scala; installarne un secondo alla seconda uscita (già considerato nel calcolo)		2	4	8
1° p. Salone Riunioni	La porta di emergenza tagliafuoco che conduce alla balconata è priva di molla di autochiusura	Installare		1	4	4
1° p. Salone Riunioni	Il parapetto della balconata misura meno di un metro di altezza ed è scalabile	Adeguare		2	4	8
1° p. Salone Riunioni	Dal terrazzo si accede alla scala passando attraverso una porta che si apre nel senso opposto a quello di fuga	Adeguare		2	4	8
		Evitare affollamenti eccessivi in sala riunioni	Effettuato	2	4	8
Esterno zona cassonetti rifiuti	Il tetto della chiesa sconsacrata presenta coppi scivolati verso la grondaia

Manutenere		2	3	6

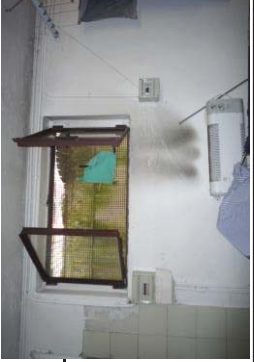
Locale Lavanderia	I gradini della scala di accesso sono in marmo e risultano scivolosi	Installare striscioline antiscivolo		2	3	6
Locale Lavanderia	Vi sono installate finestrelle in ferro che non garantiscono un'adeguata tenuta rispetto ad infiltrazioni di acqua piovana	Prevedere una sostituzione

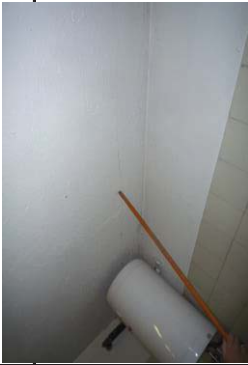
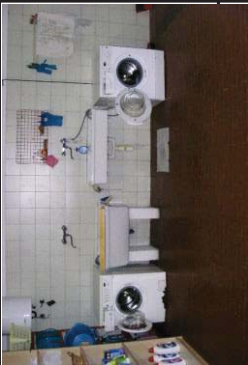
Reparto	Carenza evidenziata	Intervento di adeguamento o di miglioramento		Programma di intervento	P	D	R
Locale Lavanderia	Le lavatrici sono posizionate a fianco del lavello senza alcuna separazione	Adeguare

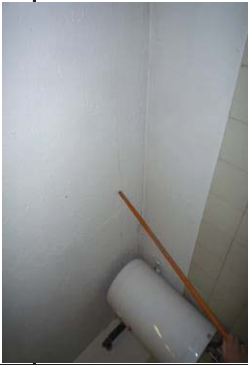
1	3	3
Locale Lavanderia	Vi è una lieve fessurazione a soffitto in prossimità dello scaldabagno

Verificare la stabilità dell'intonaco	2	3	6
Locale Lavanderia	Vi sono alcune piastrelle di rivestimento delle pareti parzialmente distaccate	Manutenere

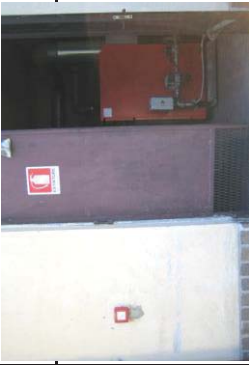
2	2	4
Centrale termica	L'interruttore di emergenza è posizionato sulla pubblica via

Riposizionare	4	1	4

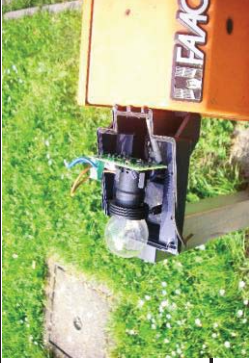
Reparto	Carenza evidenziata	Intervento di adeguamento o di miglioramento	Programma di intervento	P	D	R
Esterno zona ingresso	La placca di comandi della sbarra di ingresso è smontata	Manutenere

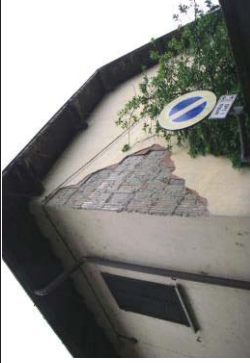
2	3	6
Esterno lato strada	Dalla grondaia straripa l'acqua piovana	Verificare la pulizia dei canali

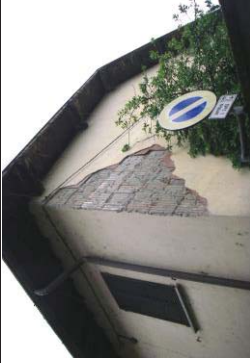
3	2	6
Esterno	Sono visibili distacchi di intonaco dalla parete rivolta verso l'ex oratorio femminile	Manutenere
