Aggiornamento del
Documento di Valutazione dei Rischi
con il
Piano degli interventi di adeguamento

<p align="center">CARENZE EVIDENZIATE E PROGRAMMA DI ATTUAZIONE DEGLI INTERVENTI DI ADEGUAMENTO E MIGLIORAMENTO</p>
--

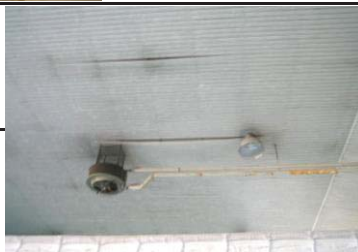
2	4	8
Palestra	Vi è installata una controsoffittatura in doghe metalliche con i corpi illuminanti appesi; alcune doghe sono parzialmente staccate dai supporti	Verificare gli ancoraggi

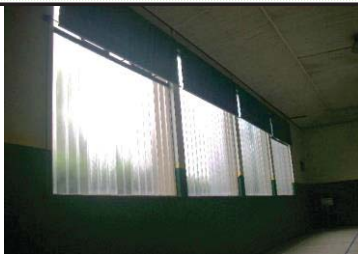
Reparto	Carenza evidenziata	Intervento di adeguamento o di miglioramento		Programma di intervento	P	D	R
Palestra	Vi sono ampie vetrate in u-glass	Verificare periodicamente

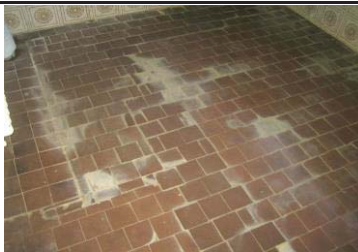
2	3	6
Palestra Spogliatoi e bagni	I locali sono scarsamente illuminati	Prevedere un sistema di illuminazione adeguato (possibilmente naturale)			3	1	3
Palestra Bagni	Il pavimento presenta evidenti depositi di calcare	Verificare le cause

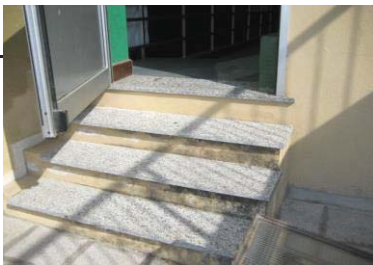
<p>Adeguare</p>	Utilizzati raramente	1	4	4
Spalti Palestra	Le porte di emergenza conducono direttamente a dei gradini (non vi sono pianerottoli)
