Aggiornamento del
Documento di Valutazione dei Rischi
con il
Piano degli interventi di adeguamento

Ufficio Cultura

Ufficio Cultura e Villa Sottocasa - Via Vittorio Emanuele

**CARENZE EVIDENZIATE E PROGRAMMA DI ATTUAZIONE
DEGLI INTERVENTI DI ADEGUAMENTO E MIGLIORAMENTO**

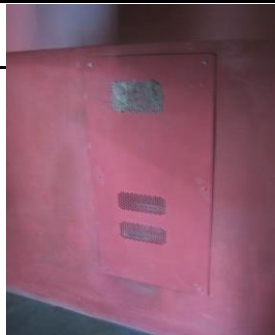
| Reparto | Carenza evidenziata | Intervento di adeguamento o di miglioramento | Programma di intervento | P | D | R |
|---|--|---|---|---|---|---|
| Generale | Vi è installato un impianto di rilevazione fumi: i led non funzionano | Verificarne il funzionamento | | 1 | 4 | 4 |

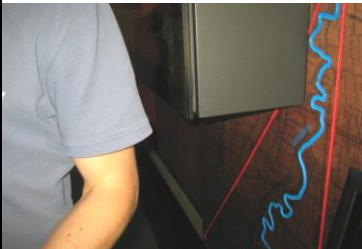
| Reparto | Carenza evidenziata | Intervento di adeguamento o di miglioramento | Programma di intervento | P | D | R |
|---|--|---|---|---|---|---|
| Area Museale Piano terra Sala 1 | La teca delle monete presenta uno spigolo pericoloso a circa 130 cm di altezza | Proteggere | | 2 | 3 | 6 |

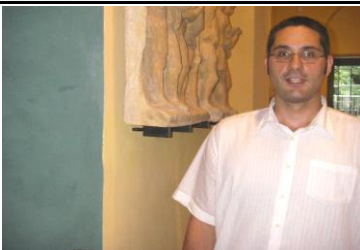
| Reparto | Carenza evidenziata | Intervento di adeguamento o di miglioramento | Programma di intervento | P | D | R |
|---|--|---|---|---|---|---|
| Area Museale Corridoio Sale 5-6 | Le zanche di supporto dei rilievi in pietra sporgono pericolosamente a circa 170 cm di altezza | Proteggere | | 2 | 3 | 6 |

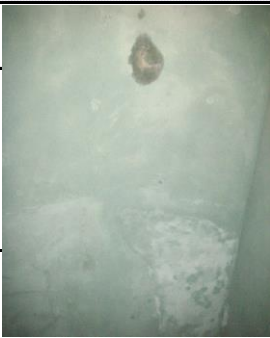
| <i>Reparto</i> | <i>Carenza evidenziata</i> | <i>Intervento di adeguamento o di miglioramento</i> | <i>Programma di intervento</i> | <i>P</i> | <i>D</i> | <i>R</i> |
|---|--|---|---|---|---|---|
| Area Museale Secondo Piano | <i>La scala per il secondo piano (Sala Consultazione) è parzialmente priva di corrimano</i> | <i>Installare</i> | | 2 | 3 | 6 |

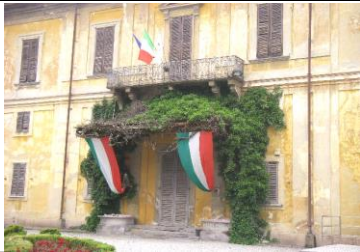
| <i>Reparto</i> | <i>Carenza evidenziata</i> | <i>Intervento di adeguamento o di miglioramento</i> | <i>Programma di intervento</i> | <i>P</i> | <i>D</i> | <i>R</i> |
|---|--|---|---|---|---|---|
| Esterno | <i>La tettoia dell'ingresso alla villa è gravata da numerosi rampicanti</i> | <i>Verificarne la stabilità</i> | | 2 | 3 | 6 |

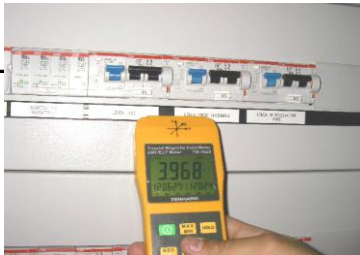
| <i>Reparto</i> | <i>Carenza evidenziata</i> | <i>Intervento di adeguamento o di miglioramento</i> | <i>Programma di intervento</i> | <i>P</i> | <i>D</i> | <i>R</i> |
|---|--|---|---|---|---|---|
| Generale | <i>Valutazione dell'esposizione occupazionale a campi elettromagnetici a bassa frequenza (30 – 2000 Hz) secondo quanto previsto dal Titolo VIII del D. Lgs. 81/08 (Capo I e Capo IV)</i> | <i>Non significativa</i> | | * | * | * |

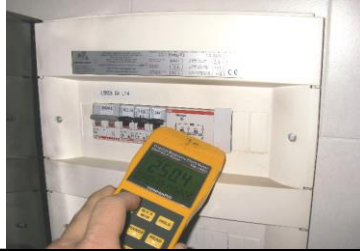
| Reparto | Carenza evidenziata | Intervento di adeguamento o di miglioramento | Programma di intervento | P | D | R |
|---|---|--|---|---|---|---|
| Area Uffici Primo piano Bagno | Valutazione dell'esposizione occupazionale a campi elettromagnetici a bassa frequenza (30 – 2000 Hz) secondo quanto previsto dal Titolo VIII del D. Lgs. 81/08 (Capo I e Capo IV) | Si segnala la presenza di un trasformatore che a contatto presenta emissioni pari a 250,4 μ T; se ne consiglia la sostituzione | | 1 | 2 | 2 |

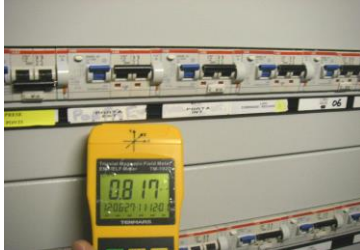
| Reparto | Carenza evidenziata | Intervento di adeguamento o di miglioramento | Programma di intervento | P | D | R |
|---|---|--|---|---|---|---|
| Piano terra Locale quadro elettrico generale | Valutazione dell'esposizione occupazionale a campi elettromagnetici a bassa frequenza (30 – 2000 Hz) secondo quanto previsto dal Titolo VIII del D. Lgs. 81/08 (Capo I e Capo IV) | Non significativa | | * | * | * |

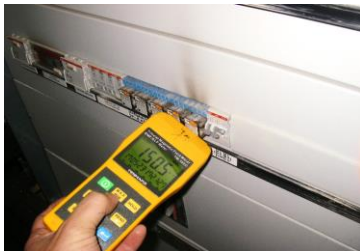
| Reparto | Carenza evidenziata | Intervento di adeguamento o di miglioramento | Programma di intervento | P | D | R |
|---|---|--|---|---|---|---|
| Piano terra Locale quadro elettrico generale | Valutazione dell'esposizione occupazionale a campi elettromagnetici a bassa frequenza (30 – 2000 Hz) secondo quanto previsto dal Titolo VIII del D. Lgs. 81/08 (Capo I e Capo IV) | Si segnala la presenza del "commutatore emergenza" con evidenze di surriscaldamento; a contatto presenta emissioni pari a 150,5 μ T; se ne consiglia la sostituzione | | 1 | 2 | 2 |

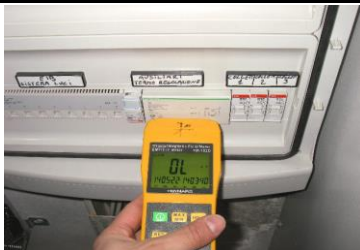
| Reparto | Carenza evidenziata | Intervento di adeguamento o di miglioramento | Programma di intervento | P | D | R |
|---|---|--|---|---|---|---|
| Piano terra Locale quadro elettrico generale | Valutazione dell'esposizione occupazionale a campi elettromagnetici a bassa frequenza (30 – 2000 Hz) secondo quanto previsto dal Titolo VIII del D. Lgs. 81/08 (Capo I e Capo IV) | Si segnala la presenza di un trasformatore "ausiliari termoregolazione" che a contatto presenta emissioni superiori a 300 μ T; se ne consiglia la sostituzione | | 1 | 2 | 2 |

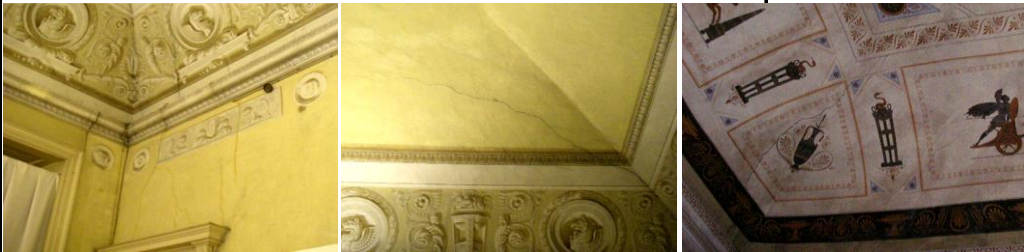
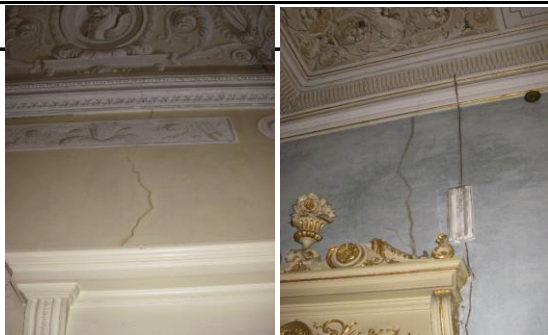
| Reparto | Carenza evidenziata | Intervento di adeguamento o di miglioramento | Programma di intervento | P | D | R |
|--|--|--|--|---|---|---|
| Generale Villa Sottocasa | <i>Vi sono fessure nel soffitto e nelle pareti</i> | <i>Verificare</i> | | 2 | 4 | 8 |

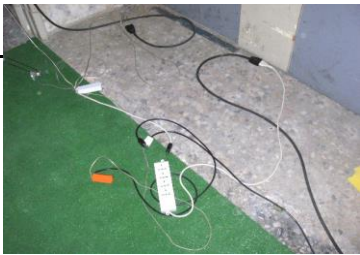
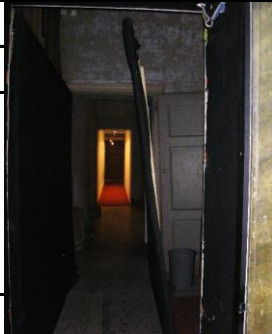
| Reparto | Carenza evidenziata | Intervento di adeguamento o di miglioramento | Programma di intervento | P | D | R |
|--|--|--|--|---|---|---|
| Villa Sottocasa Corridoio di accesso | <i>Vi è un pannello non adeguatamente ancorato</i> | <i>Adeguare</i> | | 2 | 2 | 4 |

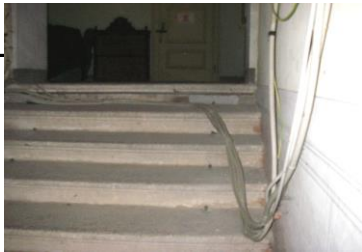
| Reparto | Carenza evidenziata | Intervento di adeguamento o di miglioramento | Programma di intervento | P | D | R |
|--|--|--|--|---|---|---|
| Villa Sottocasa piano terra Salone d'Onore | <i>Vi sono in uso ciabatte e prolunghe appoggiate a terra</i> | <i>Adeguare</i> | <i>Adeguare</i> | 1 | 3 | 3 |
