Aggiornamento del
Documento di Valutazione dei Rischi
con il
Piano degli interventi di adeguamento

**CARENZE EVIDENZIATE E PROGRAMMA DI ATTUAZIONE
DEGLI INTERVENTI DI ADEGUAMENTO E MIGLIORAMENTO**

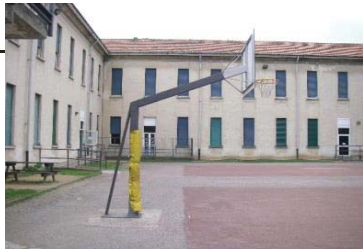
Esterno	Vi sono alcuni rami bassi ad altezza della testa degli alunni	Manutenere il verde

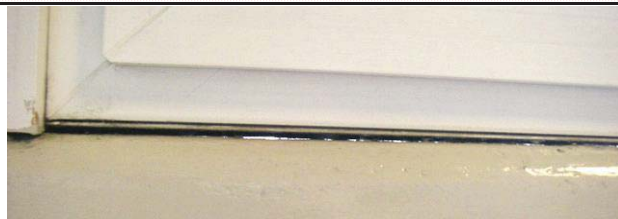
Reparto	Carenza evidenziata	Intervento di adeguamento o di miglioramento		Programma di intervento	P	D	R
CSE	Alcune finestre presentano la porzione inferiore dell'infisso non adeguatamente sigillata: tra parete e infisso vi sono fessure da cui entrano fastidiosi spifferi di aria fredda nel periodo invernale

Siliconare

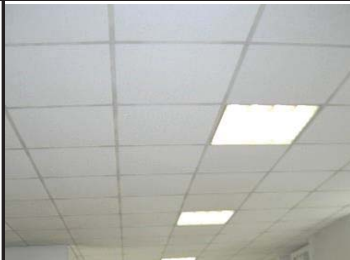
2	3	6
CSE	Vi è installata una controsoffittatura in pannelli di cartongesso con i corpi illuminanti incassati; la controsoffittatura è ancorata all'intradosso mediante trecce di fil di ferro

Verificare gli ancoraggi e adeguare	2	4	8
Corridoio CSE	Vi sono posizionati armadietti non ancorati adeguatamente	Ancorare a parete		Effettuato	2	3	6
Esterno zona ingresso ufficiale CSE	La tettoia presenta un pannello lesionato	Manutenere
