Aggiornamento del  
Documento di Valutazione dei Rischi  
con il  
Piano degli interventi di adeguamento

<b>Comune di Vimercate</b>
----------------------------

Biblioteca Comunale - via Diaz - Ruginello
--

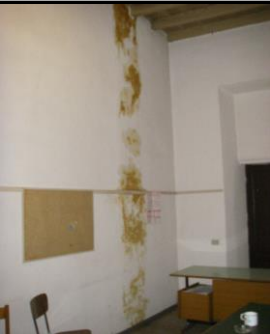
2	3	6
P.t. Saletta	Vi sono tracce di infiltrazioni lungo una parete	Verificare ed eventualmente mantenere

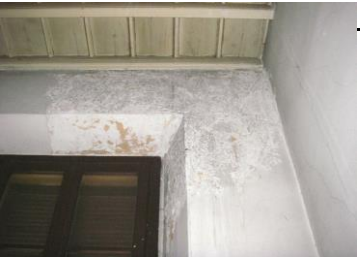
3	3	9
Pianerottolo scale	Vi sono state infiltrazioni: la verniciatura non è stata ripristinata	Ripristinare

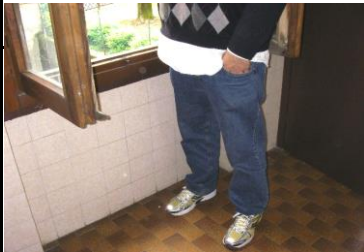
Reparto	Carenza evidenziata	Intervento di adeguamento o di miglioramento	Programma di intervento	P	D	R
1° piano Corridoio	Vi è una plafoniera priva di schermo protettivo	Installare

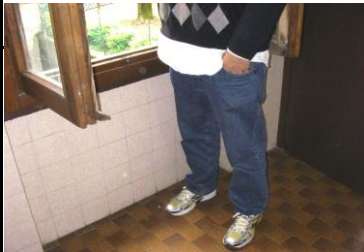
3	2	6
1° piano	Il parapetto delle finestre misura 94 cm di altezza	Installare una barra di protezione anticaduta

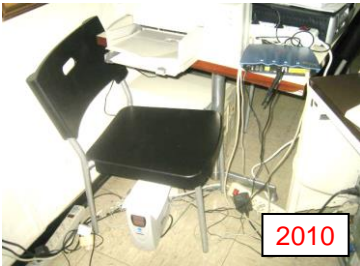
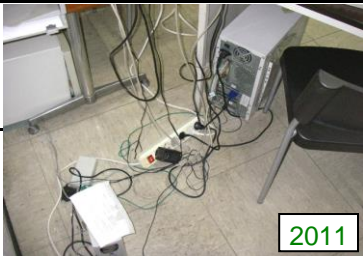
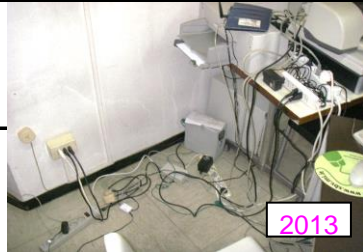
Reparto	Carenza evidenziata	Intervento di adeguamento o di miglioramento		Programma di intervento	P	D	R
1° piano - Biblioteca	<p>Vi è posizionato un computer, non disalimentato (anche se il locale non era in uso), con l'unità centrale e la ciabatta appoggiate a terra (che alimenta a sua volta altre apparecchiature e altre ciabatte)</p> <div>

</div>	Sollevare l'unità centrale

1	3	3
		Fissare la ciabatta a parete			1	3	3
		Procedurizzare le operazioni di spegnimento

2	4	8
		Riordinare i cavi			2	3	6
1° piano - Biblioteca	Vi sono in uso alcune ciabatte appoggiate a terra o sul tavolo	Fissare le ciabatte a parete			1	3	3
1° piano - Biblioteca	Al momento del sopralluogo tutti i computer erano spenti ma alimentati; il server era acceso, in quanto deve essere alimentato per gli aggiornamenti	Installare una linea elettrica separata			1	4	4
1° piano - Biblioteca	Vi è installato l'interruttore generale (non identificato): non viene utilizzato	Identificare e prescrivere l'utilizzo			1	4	4

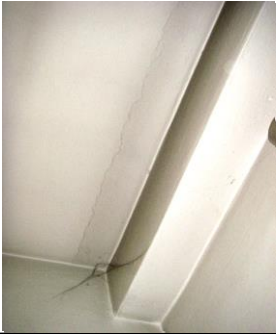
Reparto	Carenza evidenziata	Intervento di adeguamento o di miglioramento	Programma di intervento	P	D	R
1° p. - Bagni M e F	Vi sono delle fessurazioni a soffitto	Verificare la stabilità dell'intonaco

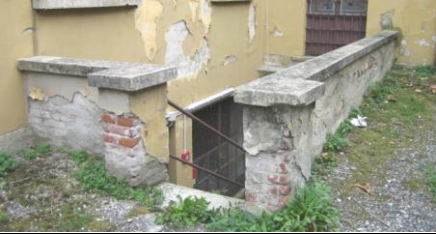
2	4	8
1° p. - Bagno M	Il locale è aperto e vi è depositato il carrello delle pulizie contenente i prodotti detergenti	Individuare un locale idoneo al deposito del carrello		2	3	6
1° p. - Bagno F	Nella parete a sinistra dell'ingresso sono visibili infiltrazioni con formazione di muffe	Manutenere		3	2	6
Esterno	Le scale sono ammalorate	Manutenere		2	3	6
Esterno	Le grondaie sono ammalorate	Sostituire		2	2	4
Esterno	Il parapetto delle scale per la cantina misura meno di un metro di altezza	Adeguare

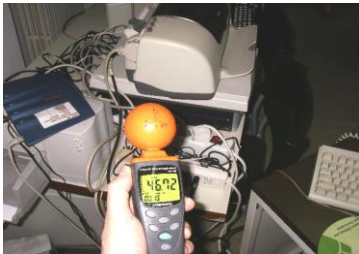
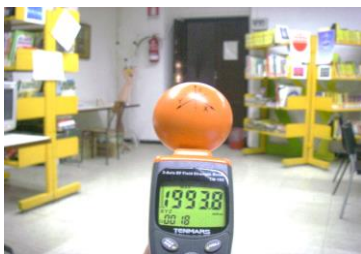
*	*	*
1° piano - Biblioteca	Valutazione dell'esposizione occupazionale a campi elettromagnetici a bassa frequenza (30 – 2000 Hz) secondo quanto previsto dal Titolo VIII del D. Lgs. 81/08 (Capo I e Capo IV)	Si segnala la presenza di un trasformatore che a contatto presenta emissioni pari a 176,5 µT; se ne consiglia la sostituzione
