Aggiornamento del
Documento di Valutazione dei Rischi
con il
Piano degli interventi di adeguamento

Comune di Vimercate

Uffici Pubblica Istruzione, Sport e Servizi Sociali -
Piazza Marconi

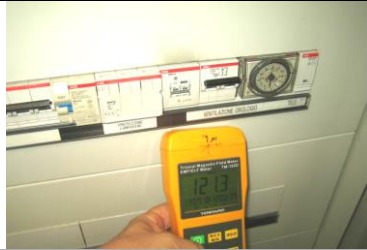
| Reparto | Carenza evidenziata | Intervento di adeguamento o di miglioramento | Programma di intervento | P | D | R |
|---|--|--|--|---|---|---|
| Atrio ingresso - quadro elettrico | Valutazione dell'esposizione occupazionale a campi elettromagnetici a bassa frequenza (30 – 2000 Hz) secondo quanto previsto dal Titolo VIII del D. Lgs. 81/08 (Capo I e Capo IV) | Si segnala la presenza del trasformatore dell'orologio che a contatto presenta emissioni pari a 121,3 μ T; se ne consiglia la sostituzione | | 1 | 2 | 2 |

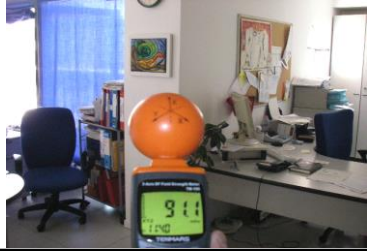
| Reparto | Carenza evidenziata | Intervento di adeguamento o di miglioramento | Programma di intervento | P | D | R |
|---|--|--|--|---|---|---|
| Generale | Valutazione dell'esposizione occupazionale a campi elettromagnetici ad alta frequenza (50 – 3500 MHz) secondo quanto previsto dal Titolo VIII del D. Lgs. 81/08 (Capo I e Capo IV) | Non significativa | | * | * | * |
