Aggiornamento del  
Documento di Valutazione dei Rischi  
con il  
Piano degli interventi di adeguamento

CARENZE EVIDENZIATE E PROGRAMMA DI ATTUAZIONE  
DEGLI INTERVENTI DI ADEGUAMENTO E MIGLIORAMENTO

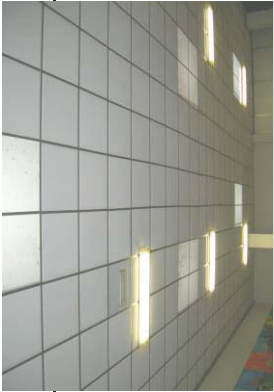
1	3	3
Generale	Vi è installata una controsoffittatura in pannelli con i corpi illuminanti appesi	Verificare gli ancoraggi		1	4	4

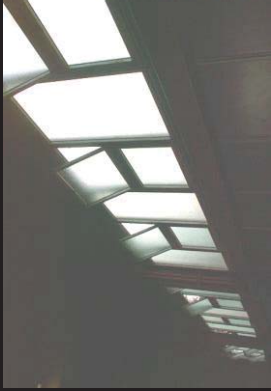
Reparto	Carenza evidenziata	Intervento di adeguamento o di miglioramento	Programma di intervento	P	D	R
Palestra	Il locale è dotato di finestre con apertura a vasistas con serratura a circa 5 metri di altezza; non è disponibile un sistema ergonomico di comando

Adeguare	4	1	4
Palestra	I canestri sono sostenuti da funi	Verificare periodicamente

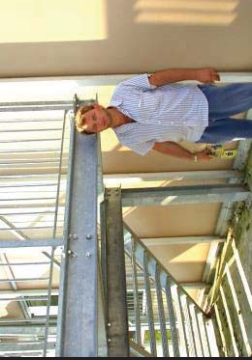
2	2	4
Esterno Scala di emergenza	La scala di emergenza in ferro è pericolosa per gli urti con la testa

Chiudere la zona sottostante		3	3	9
