Aggiornamento del  
Documento di Valutazione dei Rischi  
con il  
Piano degli interventi di adeguamento

**Comune di Vimercate**

Locali per Associazioni (C.I.D.) - via Vittorio Emanuele, 28

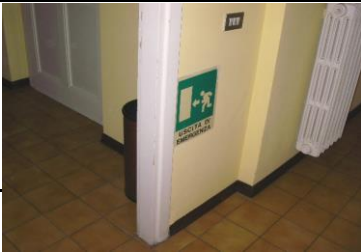
Reparto	Carenza evidenziata	Intervento di adeguamento o di miglioramento	Programma di intervento	P	D	R
Generale	Non vi sono in dotazione estintori ad anidride carbonica	Installare almeno un estintore ad anidride carbonica da 2 Kg		2	3	6
Generale	La segnaletica di emergenza è posizionata a circa 80 cm da terra	Posizionare ad altezza idonea (in modo che possa essere vista anche in caso di affollamento)

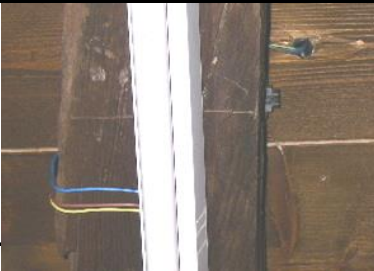
Magazzinetto adiacente Locale AFN	L'alimentazione elettrica della lampada a fluorescenza non è a norme	Adeguare
