Aggiornamento del  
Documento di Valutazione dei Rischi  
con il  
Piano degli interventi di adeguamento

**Comune di Vimercate**

"Spazio Città" - Via Papa Giovanni

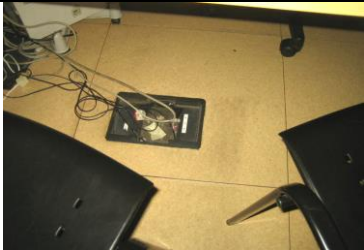
Reparto	Carenza evidenziata	Intervento di adeguamento o di miglioramento	Programma di intervento	P	D	R
Generale	Non vi è dotazione di estintori ad anidride carbonica	Installare un estintore ad anidride carbonica da 2 Kg per piano	Effettuato	2	4	8
Generale	La segnaletica di emergenza è insufficiente	Installare	In corso	1	2	2
Generale	Vi sono alcuni coperchi dei pozzetti a pavimento rimossi o non adeguatamente chiusi	Chiudere

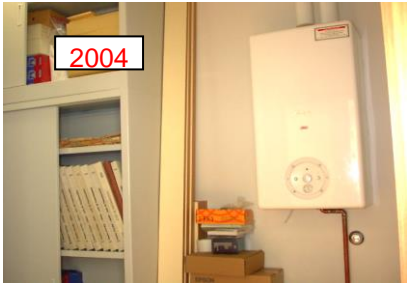
Reparto	Carenza evidenziata	Intervento di adeguamento o di miglioramento	Programma di intervento	P	D	R
Primo piano Locale archivio

<p>La caldaia è posta nel locale utilizzato anche come archivio</p>	<p>Trasferire l'archivio nei locali nuovi</p>

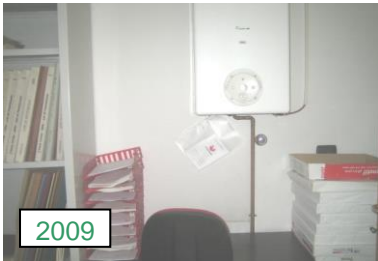
2	4	8
Primo piano Locale archivio	La caldaia presenta il tubo di scarico annerito: vi sono possibili ritorni di gas	<p>Verificare</p>

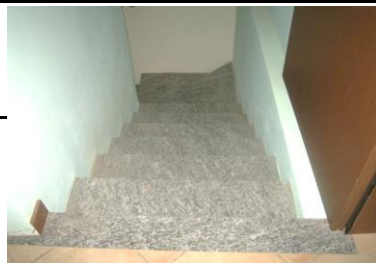
Reparto	Carenza evidenziata	Intervento di adeguamento o di miglioramento	Programma di intervento	P	D	R
Primo piano Locali Nuovi Scala di accesso da sala riunioni	<i>Vi è una porta scorrevole priva del dispositivo atto a prevenire il cesoimento accidentale e priva del binario a terra</i>	Adeguare la porta

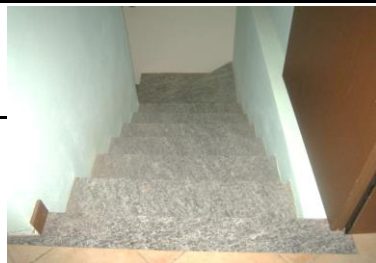
1	3	3
Primo piano Locali Nuovi Scala di accesso da sala riunioni	<i>La scala è in parte priva di corrimano</i>	Adeguare il corrimano, installando le porzioni mancanti

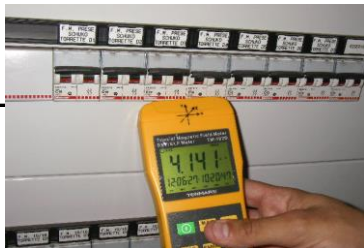
*	*	*
Quadro elettrico	<i>Valutazione dell'esposizione occupazionale a campi elettromagnetici a bassa frequenza (30 – 2000 Hz) secondo quanto previsto dal Titolo VIII del D. Lgs. 81/08 (Capo I e Capo IV)</i>	Non significativa

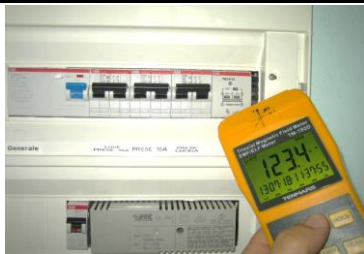
Primo piano Sala Riunioni - quadretto elettrico	<i>Valutazione dell'esposizione occupazionale a campi elettromagnetici a bassa frequenza (30 – 2000 Hz) secondo quanto previsto dal Titolo VIII del D. Lgs. 81/08 (Capo I e Capo IV)</i>	Si segnala la presenza di un trasformatore (piccolo) che a contatto presenta emissioni pari a 123,4 µT; se ne consiglia la sostituzione
