Aggiornamento del  
Documento di Valutazione dei Rischi  
con il  
Piano degli interventi di adeguamento

<p align="center">CARENZE EVIDENZIATE E PROGRAMMA DI ATTUAZIONE DEGLI INTERVENTI DI ADEGUAMENTO E MIGLIORAMENTO</p>
---

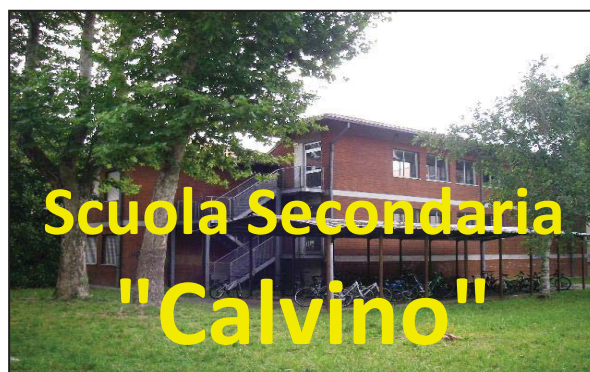
Reparto	Carenza evidenziata	Intervento di adeguamento o di miglioramento	Programma di intervento	P	D	R
Piano terra Deposito zona Aula Musica	Il carico di incendio è elevato	Ridurre le quantità di materiale depositato

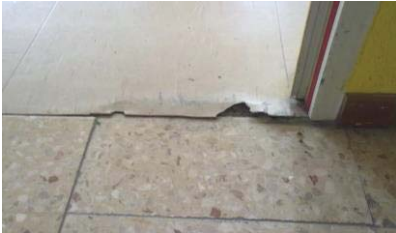
1	4	4
Piano terra Aula Artistica 2	La pavimentazione in linoleum della zona dell'ingresso è parzialmente sollevata	Manutenere
