Aggiornamento del  
Documento di Valutazione dei Rischi  
con il  
Piano degli interventi di adeguamento

<p align="center"><b>CARENZE EVIDENZIATE E PROGRAMMA DI ATTUAZIONE DEGLI INTERVENTI DI ADEGUAMENTO E MIGLIORAMENTO</b></p>
--

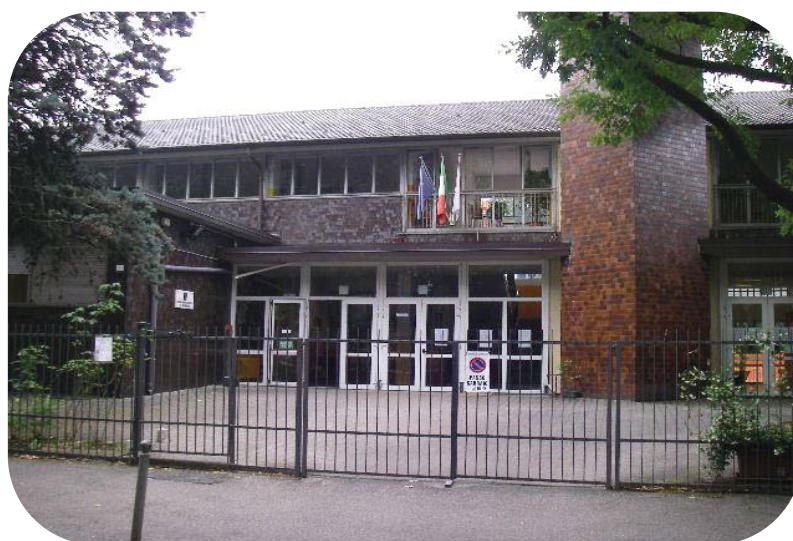
Reparto	Carenza evidenziata	Intervento di adeguamento o di miglioramento	Programma di intervento	P	D	R
Corpo palestra	Uscita di emergenza lato corpo scuola: solo uno dei due moduli è attrezzato con maniglione antipánico	Adeguare

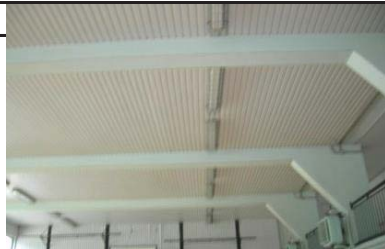
1	4	4
Corpo palestra	Vi è installata una controsoffittatura in doghe di plastica con corpi illuminanti appesi	Verificarne l'ancoraggio

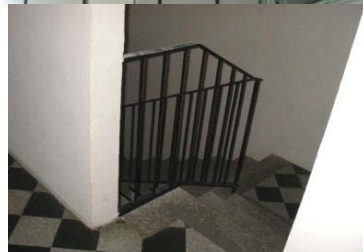
1	4	4
Corpo palestra 1°p. Spogliatoi	Il parapetto delle scale e il parapetto rivolto verso la palestra misura meno di un metro di altezza	Adeguare
