Aggiornamento del
Documento di Valutazione dei Rischi
con il
Piano degli interventi di adeguamento

<p align="center">CARENZE EVIDENZIATE E PROGRAMMA DI ATTUAZIONE DEGLI INTERVENTI DI ADEGUAMENTO E MIGLIORAMENTO</p>
--

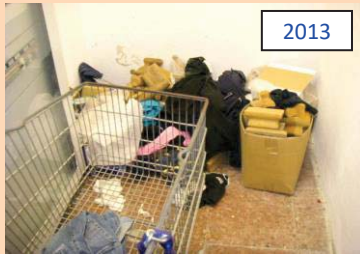
2	2	4
Palestra Locale dello scaldacqua (a gas)	<i>Il locale è privo di aperture per l'ingresso dell'ossigeno: si lascia aperta la finestra</i>	<i>Adeguare</i>		3	4	12
Palestra Locale quadro elettrico	<i>Il locale è in condizioni di pulizia inadeguate: vi sono depositati materiali combustibili</i>	<i>Adeguare e sgomberare</i>
