Aggiornamento del  
Documento di Valutazione dei Rischi  
con il  
Piano degli interventi di adeguamento

Centro Civico (ex Biblioteca Comunale) - via Piave - Oreno

**CARENZE EVIDENZIATE E PROGRAMMA DI ATTUAZIONE  
DEGLI INTERVENTI DI ADEGUAMENTO E MIGLIORAMENTO**

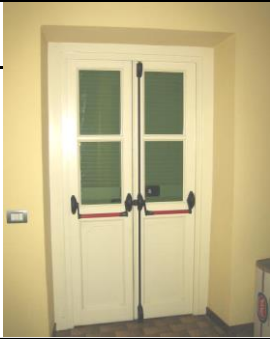
Reperto	Carenza evidenziata	Intervento di adeguamento o di miglioramento	Programma di intervento	P	D	R
Generale	Non si dispone della Dichiarazione di Conformità dell'impianto elettrico	Verificarne l'idoneità		1	3	3
Generale	La segnaletica di emergenza è praticamente assente	Adeguare	In corso	2	3	6
Generale	Gli estintori sono posizionati a 2,2 metri di altezza: praticamente irraggiungibili	Posizionare ad altezza idonea (possibilmente in box di plastica con spigoli arrotondati)		2	3	6
Generale	Vi sono locali posizionati ai piani superiori; la fuga può avvenire solamente attraverso la scala di accesso su cui vi sono installati dei cancelletti al primo piano	Prevedere la realizzazione di una scala esterna di emergenza		2	4	8
		Limitare l'affollamento	Effettuato	2	4	8
Generale	La porta alternativa di uscita è seguita da una persiana, che deve essere spalancata quando l'edificio è aperto agli utenti	Procedurizzare le operazioni di apertura della persiana

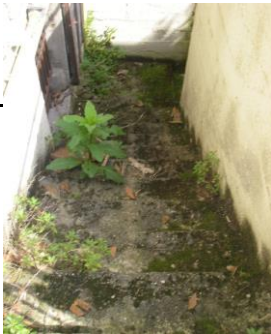
Reparto	Carenza evidenziata	Intervento di adeguamento o di miglioramento	Programma di intervento	P	D	R
2° piano	<p><i>Il carico di incendio è elevato</i></p>

<p><i>Ridurre il carico di incendio</i></p>

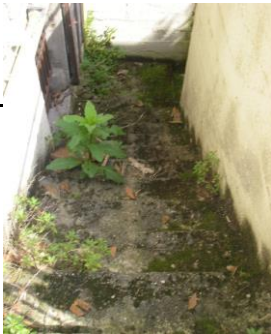
<p><i>Effettuato in parte</i></p>	1	4	4
Centrale termica	<p><i>Scala di accesso priva di corrimano e in condizioni di pulizia inadeguate</i></p>

<p><i>Adeguare</i></p>		2	3	6
Esterno	<p><i>I rami degli alberi raggiungono il tetto: il fogliame potrebbe intasare i pluviali</i></p>

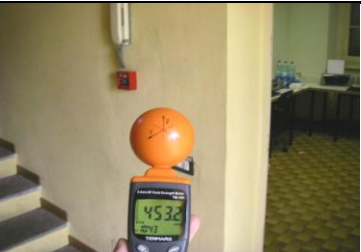
Reparto	Carenza evidenziata	Intervento di adeguamento o di miglioramento	Programma di intervento	P	D	R
Generale	Valutazione dell'esposizione occupazionale a campi elettromagnetici a bassa frequenza (30 – 2000 Hz) secondo quanto previsto dal Titolo VIII del D. Lgs. 81/08 (Capo I e Capo IV)	Non significativa		*	*	*
Piano terra Zona scala per sala prove	Valutazione dell'esposizione occupazionale a campi elettromagnetici a bassa frequenza (30 – 2000 Hz) secondo quanto previsto dal Titolo VIII del D. Lgs. 81/08 (Capo I e Capo IV)	Si segnala la presenza di un trasformatore che a contatto presenta emissioni pari a 96,58 $\mu$ T; si consiglia di prevederne la sostituzione
