Aggiornamento del  
Documento di Valutazione dei Rischi  
con il  
Piano degli interventi di adeguamento

Società **Comune di Vimercate**

Unità produttiva **Biblioteca Civica - Piazza Unità d'Italia, 25**

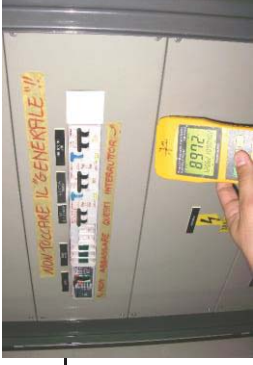
Reparto	Carenza evidenziata	Intervento di adeguamento o di miglioramento	Programma di intervento	P	D	R
Generale	Valutazione dell'esposizione occupazionale a campi elettromagnetici a bassa frequenza (30 – 2000 Hz) secondo quanto previsto dal Titolo VIII del D. Lgs. 81/08 (Capo I e Capo IV)	Non significativa

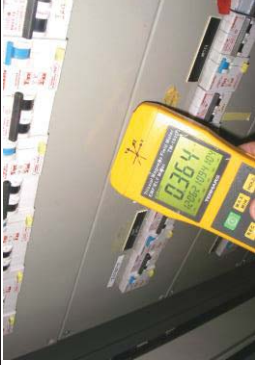
<i>Reparto</i>	<i>Carenza evidenziata</i>	<i>Intervento di adeguamento o di miglioramento</i>	<i>Programma di intervento</i>	<i>P</i>	<i>D</i>	<i>R</i>
Piano interrato - quadro elettrico	Valutazione dell'esposizione occupazionale a campi elettromagnetici a bassa frequenza (30 – 2000 Hz) secondo quanto previsto dal Titolo VIII del D. Lgs. 81/08 (Capo I e Capo IV)	Non significativa

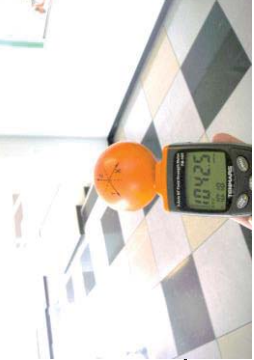
Primo piano Atrio	Valutazione dell'esposizione occupazionale a campi elettromagnetici ad alta frequenza (50 – 3500 MHz) secondo quanto previsto dal Titolo VIII del D. Lgs. 81/08 (Capo I e Capo IV)

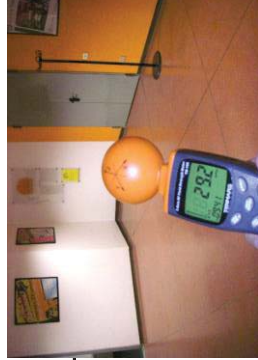
<p>Non significativa</p>	Non significativa	*	*	*
Piano interrato Atrio	Valutazione dell'esposizione occupazionale a campi elettromagnetici ad alta frequenza (50 – 3500 MHz) secondo quanto previsto dal Titolo VIII del D. Lgs. 81/08 (Capo I e Capo IV)

<p>Non significativa</p>		*	*	*
