Aggiornamento del  
Documento di Valutazione dei Rischi  
con il  
Piano degli interventi di adeguamento

**CARENZE EVIDENZIATE E PROGRAMMA DI ATTUAZIONE  
DEGLI INTERVENTI DI ADEGUAMENTO E MIGLIORAMENTO**

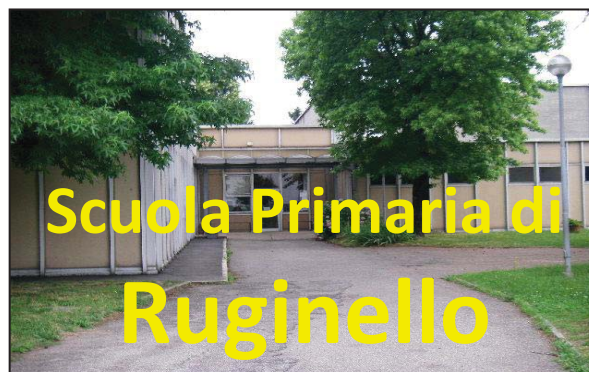
Reparto	Carenza evidenziata	Intervento di adeguamento o di miglioramento	Programma di intervento	P	D	R
Generale	Sopra le porte delle aule vi sono installati vetri sopraluce	Verificarne l'ancoraggio		2	3	6
Generale	Le porte delle aule presentano una luce netta di 80 cm, con apertura verso l'esterno	Prevederne l'ampliamento (soprattutto per le aule più affollate)		3	2	6
Generale	Vi sono installate porte e vetrate con vetri al di sotto del metro di altezza	Produrre la documentazione relativa alla resistenza agli urti		2	3	6
Generale	I ripostigli del piano terra e del primo piano non sono ventilati direttamente verso l'esterno	Adeguare		2	2	4
Generale	Nelle intercapedini delle pareti (soprattutto nella guardiola) sono presenti numerosi insetti "forbicine"	Prevedere una disinfestazione	Effettuato	3	2	6
Atrio ingresso	Vi sono alcuni pannelli della controsoffittatura smossi
