Aggiornamento del
Documento di Valutazione dei Rischi
con il
Piano degli interventi di adeguamento

Comune di Vimercate

Uffici del Palazzo Municipale - Piazza Unità d'Italia, 1

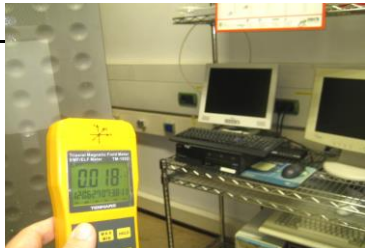
Reparto	Carenza evidenziata	Intervento di adeguamento o di miglioramento	Programma di intervento	P	D	R
Generale	Valutazione dell'esposizione occupazionale a campi elettromagnetici a bassa frequenza (30 – 2000 Hz) secondo quanto previsto dal Titolo VIII del D. Lgs. 81/08 (Capo I e Capo IV)	Non significativa		*	*	*
Locale server	Valutazione dell'esposizione occupazionale a campi elettromagnetici a bassa frequenza (30 – 2000 Hz) secondo quanto previsto dal Titolo VIII del D. Lgs. 81/08 (Capo I e Capo IV)	Non significativa

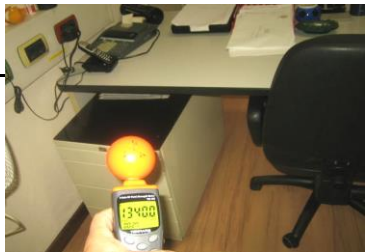
Reparto	Carenza evidenziata	Intervento di adeguamento o di miglioramento	Programma di intervento	P	D	R
Generale	Valutazione dell'esposizione occupazionale a campi elettromagnetici ad alta frequenza (50 – 3500 MHz) secondo quanto previsto dal Titolo VIII del D. Lgs. 81/08 (Capo I e Capo IV)	Non significativa

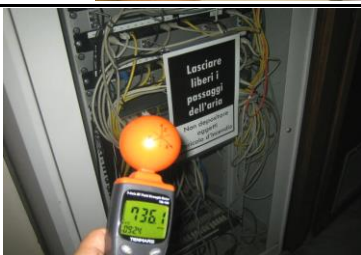
Secondo piano (ammezzato) Urbanistica	Valutazione dell'esposizione occupazionale a campi elettromagnetici ad alta frequenza (50 – 3500 MHz) secondo quanto previsto dal Titolo VIII del D. Lgs. 81/08 (Capo I e Capo IV)	Non significativa

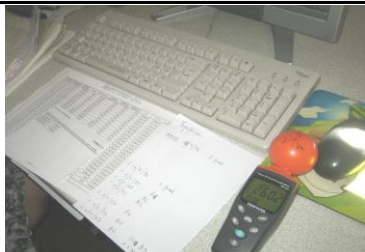
1	2	2
Primo piano Uff. Personale	Valutazione dell'esposizione occupazionale a campi elettromagnetici ad alta frequenza (50 – 3500 MHz) secondo quanto previsto dal Titolo VIII del D. Lgs. 81/08 (Capo I e Capo IV)	Si segnala la presenza di un apparecchio telefonico cordless che presenta emissioni pari a 2,602 V/m (poco significative); se possibile, sostituire con un telefono fisso

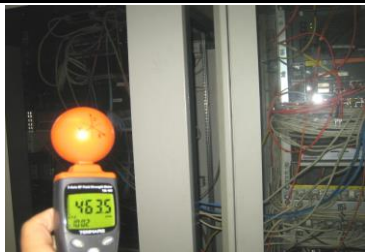
Centro Stella	Valutazione dell'esposizione occupazionale a campi elettromagnetici ad alta frequenza (50 – 3500 MHz) secondo quanto previsto dal Titolo VIII del D. Lgs. 81/08 (Capo I e Capo IV)	Non significativa
