Aggiornamento del
Documento di Valutazione dei Rischi
con il
Piano degli interventi di adeguamento

Comune di Vimercate

Centro Sociale "San Gerolamo" - Via San Gerolamo

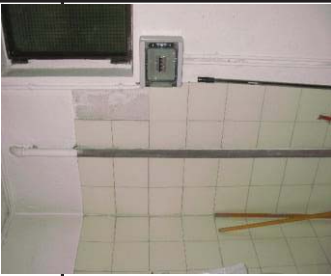
Verificare la stabilità dell'intonaco	2	3	6
Locale Lavanderia	Vi sono alcune piastrelle di rivestimento delle pareti parzialmente distaccate	Manutenere

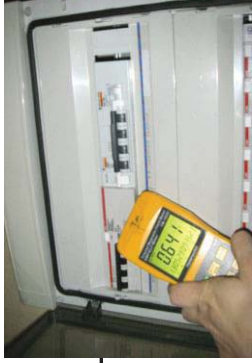
2	4	8
Generale	Valutazione dell'esposizione occupazionale a campi elettromagnetici a bassa frequenza (30 – 2000 Hz) secondo quanto previsto dal Titolo VIII del D. Lgs. 81/08 (Capo I e Capo IV)	Non significativa

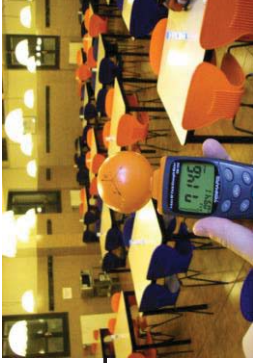
p.t. Mensa	Valutazione dell'esposizione occupazionale a campi elettromagnetici ad alta frequenza (50 – 3500 MHz) secondo quanto previsto dal Titolo VIII del D. Lgs. 81/08 (Capo I e Capo IV)	Non significativa
