Aggiornamento del
Documento di Valutazione dei Rischi
con il
Piano degli interventi di adeguamento

<p align="center">CARENZE EVIDENZIATE E PROGRAMMA DI ATTUAZIONE DEGLI INTERVENTI DI ADEGUAMENTO E MIGLIORAMENTO</p>
--

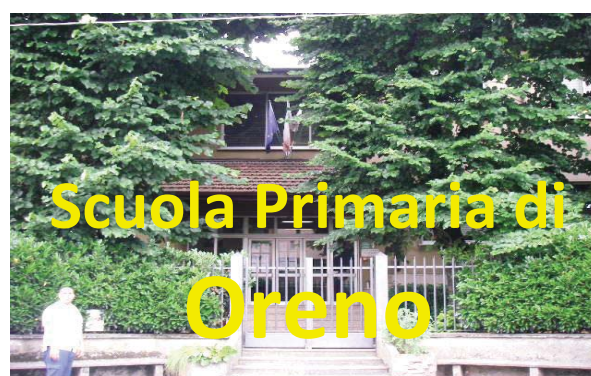
Reparto	Carenza evidenziata	Intervento di adeguamento o di miglioramento		Programma di intervento	P	D	R
Ingresso palestra	La porta di emergenza è divisa in due moduli: il destro si apre a fatica (strofina a terra)	Manutenere
