Aggiornamento del

Documento di Valutazione dei Rischi

Piano degli interventi di adeguamento

Comando Polizia Municipale - Piazza Marconi, 7/D

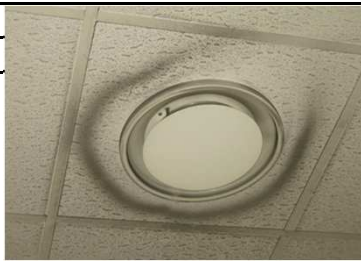
Generale	Non sono esposte le planimetrie del piano di evacuazione	Esporre

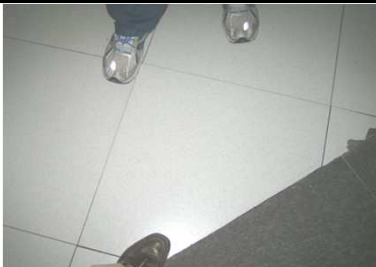
Reparto	Carenza evidenziata	Intervento di adeguamento o di miglioramento	Programma di intervento	P	D	R
Piano terra Spogliatoio	In prossimità dei carica batterie vi è una basetta di alimentazione elettrica con aperture	Adeguare l'impianto elettrico	Effettuato	1	4	4
Piano terra Spogliatoio	La ventola a parete dell'impianto di ventilazione è sporca	Manutenere	Effettuato	3	2	6
Primo piano	Sul pianerottolo è installato il cartello di divieto di fumo, che non riporta il nome dell'incaricato del controllo	Completare il cartello		2	1	2
Primo piano	Vi è installata la centralina delle linee di trasmissione dei dati	Posizionarvi nei pressi l'estintore ad anidride carbonica		3	2	6
Primo piano	Vi è una piastrella del pavimento flottante che si solleva (con rischio di inciampo)

Manutenere		2	3	6
Primo piano Atrio	Il computer della "postazione fax" presenta l'unità centrale appoggiata a terra	Sollevare

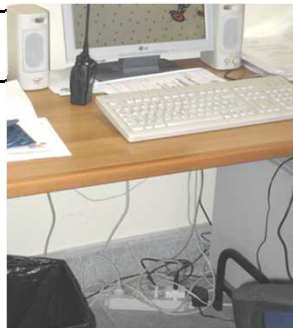
Primo piano "Ufficio Sottoufficiali"	Il computer è alimentato mediante due ciabatte appoggiate a terra e da una spina tripla; il tutto è posizionato in prossimità dei piedi dell'operatore

Adeguare l'impianto elettrico		3	3	9
Primo piano "Ufficio Vice Comandante"	Vi è posizionata una ciabatta appoggiata a terra per l'alimentazione del caricabatteria della radio	Adeguare l'impianto elettrico		1	3	3
Primo piano "Ufficio Comandante"	Vi sono in uso una ciabatta appoggiata a terra ed una spina tripla	Eliminare la spina tripla		1	3	3
		Fissare la ciabatta a parete		1	3	3
Primo piano "Ufficio Comandante"	Si percepiscono una vibrazione ed un rumore sordo, provenienti dai collettori dell'aria condizionata	Verificare	Situazione migliorata	2	2	4

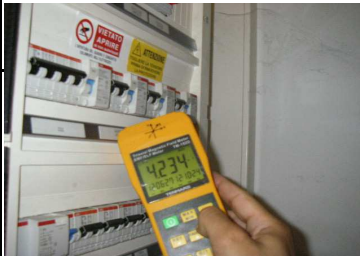
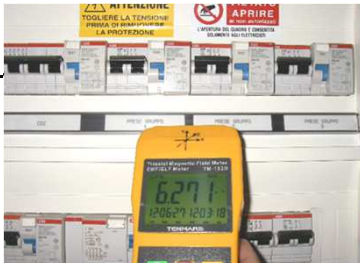
Reparto	Carenza evidenziata	Intervento di adeguamento o di miglioramento	Programma di intervento	P	D	R
Generale	Valutazione dell'esposizione occupazionale a campi elettromagnetici a bassa frequenza (30 – 2000 Hz) secondo quanto previsto dal Titolo VIII del D. Lgs. 81/08 (Capo I e Capo IV)	Non significativa

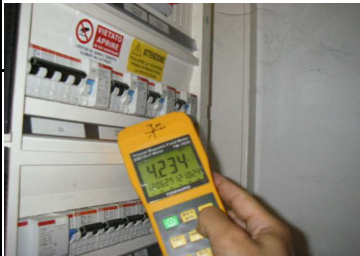
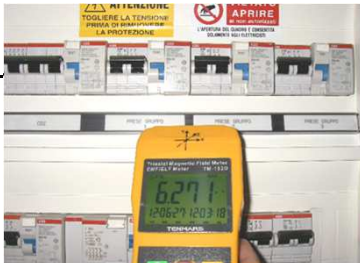
*	*	*
Primo piano quadretto elettrico	Valutazione dell'esposizione occupazionale a campi elettromagnetici a bassa frequenza (30 – 2000 Hz) secondo quanto previsto dal Titolo VIII del D. Lgs. 81/08 (Capo I e Capo IV)	Non significativa

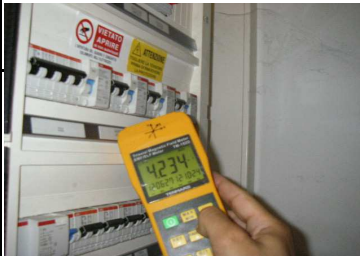
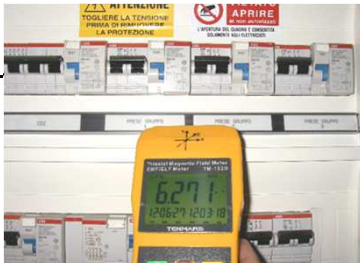
*	*	*
Piano terra - quadro elettrico	Valutazione dell'esposizione occupazionale a campi elettromagnetici a bassa frequenza (30 – 2000 Hz) secondo quanto previsto dal Titolo VIII del D. Lgs. 81/08 (Capo I e Capo IV)	Non significativa

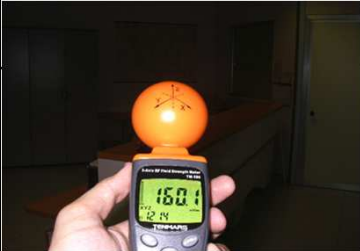
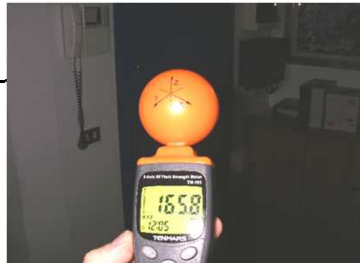
*	*	*
Generale	Valutazione dell'esposizione occupazionale a campi elettromagnetici ad alta frequenza (50 – 3500 MHz) secondo quanto previsto dal Titolo VIII del D. Lgs. 81/08 (Capo I e Capo IV)	Non significativa

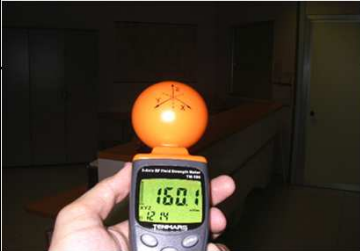
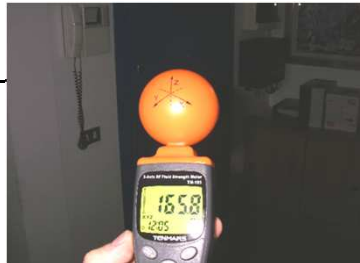
Primo piano Atrio ingresso	Valutazione dell'esposizione occupazionale a campi elettromagnetici ad alta frequenza (50 – 3500 MHz) secondo quanto previsto dal Titolo VIII del D. Lgs. 81/08 (Capo I e Capo IV)	Non significativa

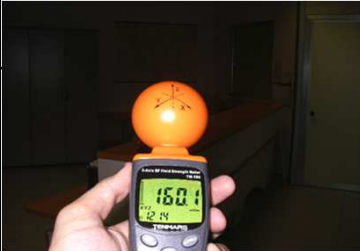
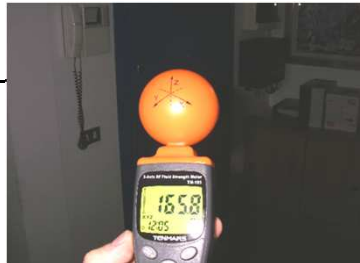
*	*	*
Piano terra Atrio ingresso	Valutazione dell'esposizione occupazionale a campi elettromagnetici ad alta frequenza (50 – 3500 MHz) secondo quanto previsto dal Titolo VIII del D. Lgs. 81/08 (Capo I e Capo IV)	Non significativa
