Aggiornamento del  
Documento di Valutazione dei Rischi  
con il  
Piano degli interventi di adeguamento

Comune di Vimercate

"Corte Crivelli" Sede del Centro Diurno Anziani

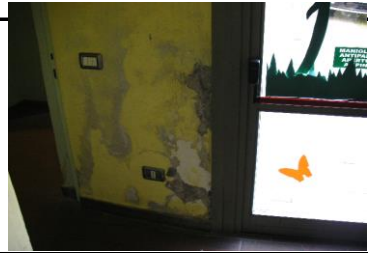
Reparto	Carenza evidenziata	Intervento di adeguamento o di miglioramento	Programma di intervento	P	D	R
Generale	Non è stata predisposta la segnaletica di emergenza	Predisporre	In corso	2	4	8
Ingresso	Vi sono risalite di umidità per capillarità	Manutenere

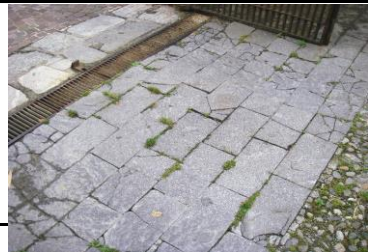
3	1	3
Esterno cancellone ingresso	In prossimità del cancello carraio la pavimentazione in beole risulta sconnessa	Manutenere

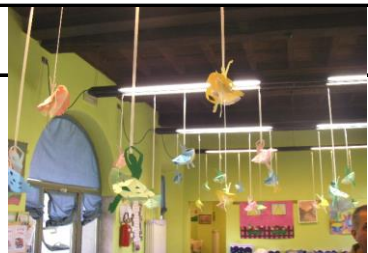
1	4	4
Piano terra zona Infermeria	Vi è in uso una ciabatta appoggiata a terra	Fissare la ciabatta a parete		1	3	3
Piano terra Bagno e antibagno H	Le plafoniere sono prive di schermo di protezione	Installare

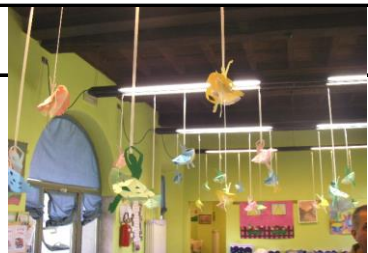
1	4	4
Sala Pranzo	Vi sono decori appesi ai corpi illuminanti	Vietare

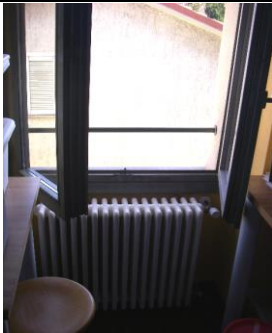
Reparto	Carenza evidenziata	Intervento di adeguamento o di miglioramento	Programma di intervento	P	D	R
Primo piano Lab. Cartotecnica	Vi sono due finestre che presentano un parapetto di altezza pari ad un metro, sotto i quali vi è installato un termosifone basso	Sollevare ulteriormente il parapetto

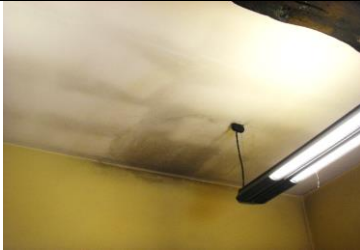
Primo piano Lab. Cartotecnica	Vi sono infiltrazioni in un angolo del soffitto: l'acqua corre anche lungo un corpo illuminante e gocciola sul banco da lavoro	Manutenere

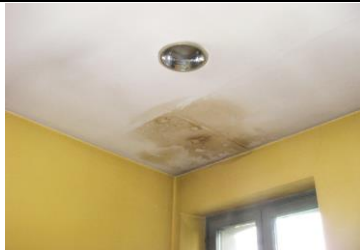
Primo piano Ufficio zona fine corridoio	Vi sono infiltrazioni nel soffitto	Manutenere

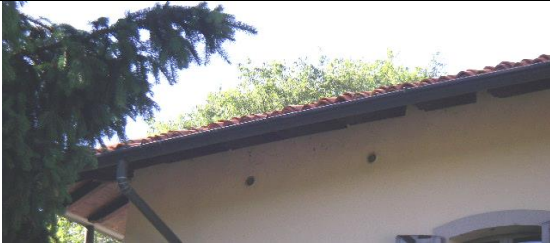
Reparto	Carenza evidenziata	Intervento di adeguamento o di miglioramento	Programma di intervento	P	D	R
Cortile posteriore	<p>Sul tetto vi sono alcuni coppi smossi e scivolati in basso</p>

<p>Verificare e mantenere</p>

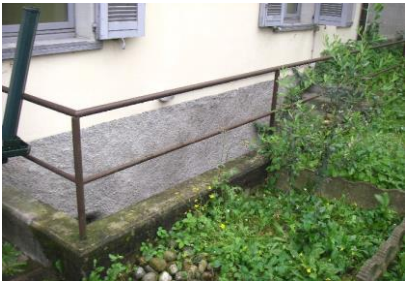
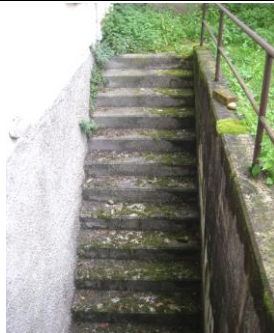
1	4	4
Cortile posteriore	<p>La scala per la cantina (non utilizzata) è priva di corrimano e presenta un parapetto basso e scalabile</p>

<p>Adeguare</p>
